## II SEMINÁRIO PROSPECÇÃO EM BENS CULTURAIS

AUDITÓRIO ARTHUR VERSIANI MACHADO  
IFMG - CAMPUS OURO PRETO - MG

24 A 27 DE SETEMBRO

# 2025

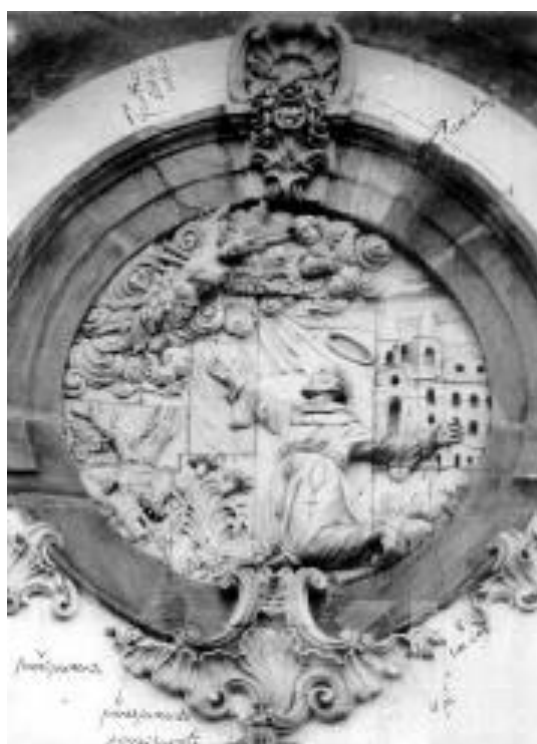
**Figura 1** - Fotografia do medalhão da porta com anotações de Gustavo Barroso. Fonte: Fundação Getúlio Vargas (FGV), 1937

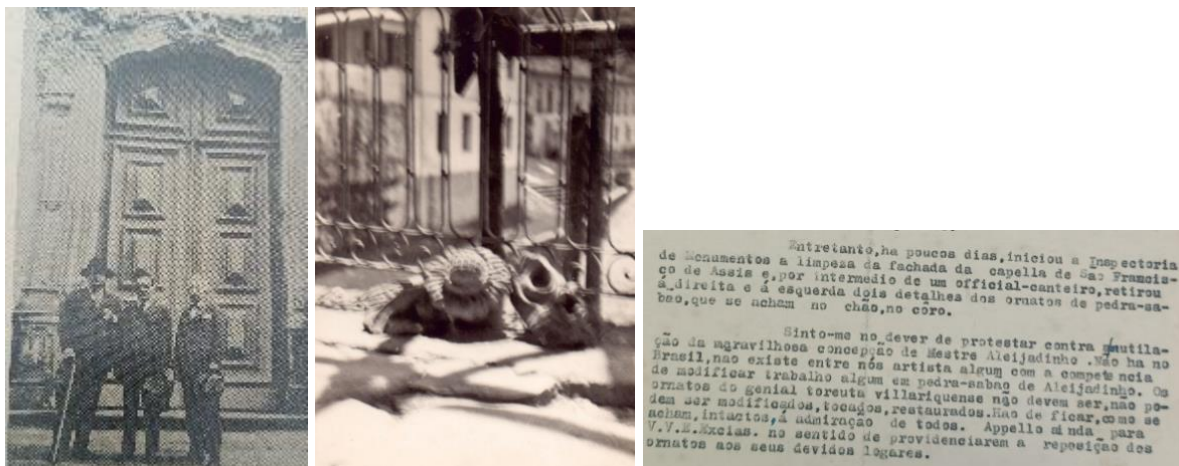
**Figura 2a** – Membros do Instituto Histórico em frente à Igreja São Francisco de Assis. Fonte: APMOP ; **Figura 2b** – Fotografia de arquivo dos acréscimos removidos em 1937. Fonte: IPHAN; **Figura 2c** – “Em 30 de março de 1937, Alcino Francisco da Silva removeu um girassol ornamental do pórtico com um cinzel, a mando da Inspetoria de Monumentos. “Com um revólver em punho, impedi que as mutilações continuassem” — trecho de carta de Vicente Racioppi

Dentre os serviços executados nessa obra, incluiu-se a restauração dos ornatos do pórtico, constando de limpeza da pedra sabão, recomposição e a remoção de dois ornamentos (Dumans, 1940, p. 222), o que gerou significativa controvérsia na imprensa a época, como em anos posteriores, e em correspondências do Instituto Histórico. A controvérsia centrou-se na originalidade das peças removidas. Membros do Instituto Histórico de Ouro Preto (Figura 2a) afirmavam que os ornamentos eram elementos originais do século XVIII em pedra-sabão (Figura 2c), e a Inspetoria alegou que eram acréscimos em argamassa (Figura 2b), removidos por se tratar de “trabalho desonesto e moderno” (IPHAN, Obras, P.01-B.01).

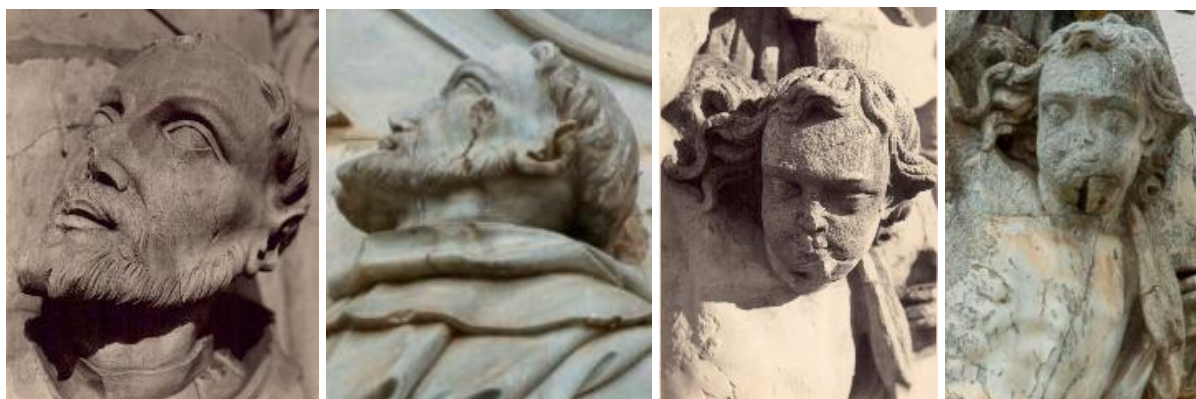
**Figura 3a e 3b** - Detalhe do rosto de São Francisco de Assis 1946 e 2023; **Figura 4c e 3d** – Anjo da lateral esquerda, conjunto sobre a verga em 1946 e 2023. Fonte: IPHAN e autores.

Entre 1944 e 1946, outra restauração da parte civil foi realizada, mas não há registro de trabalhos diretos na portada nesse período. Em função da montagem de andaime durante essa obra, muitas fotos de detalhamento foram efetuadas (Figura 3a a 3d). Por meio dessas fotos, é possível comparar as degradações atuais em relação ao estado de conservação de cerca oitenta anos atrás e possíveis complementações efetuadas.

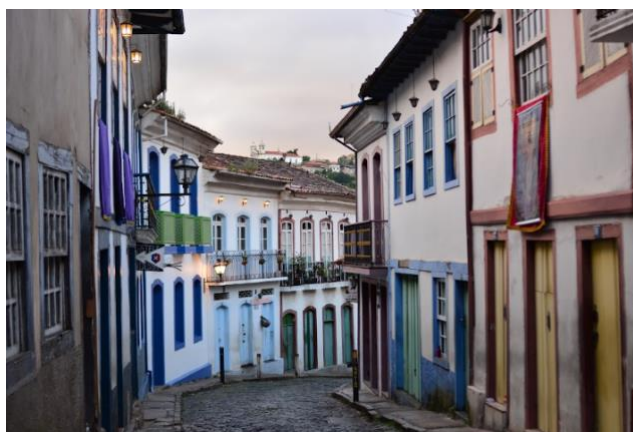
Figura 3: Conjunto arquitetônico do bairro Antônio Dias, Ouro Preto/MG. Fonte: Acervo dos autores, 2018.

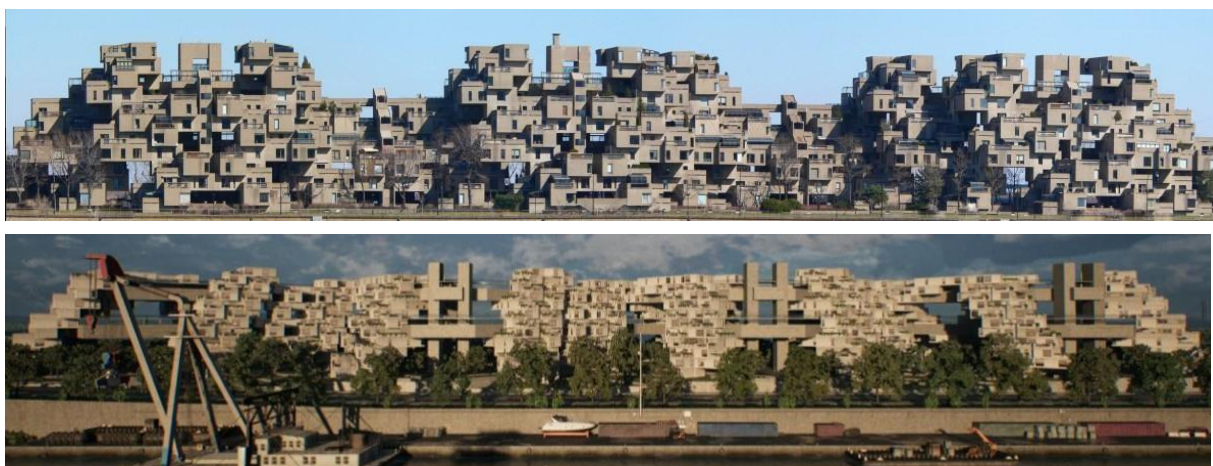
Figura 01. Habitat 67 - construído (acima) x virtual (abaixo)

Esta iniciativa foi dividida em duas partes: o levantamento da edificação existente e o desenvolvimento de um modelo virtual interativo da proposta original para o Habitat 67. Para o primeiro, o ponto de partida foi o mapeamento da estrutura existente. Foram utilizados drones equipados com câmera e LiDAR, posteriormente combinados e processados no RealityCapture (Unreal Engine, 2023). Esse procedimento resultou em um modelo digital de alta precisão, preservando o estado atual do Habitat 67 e garantindo seu acesso para estudo e consulta em qualquer lugar do mundo.

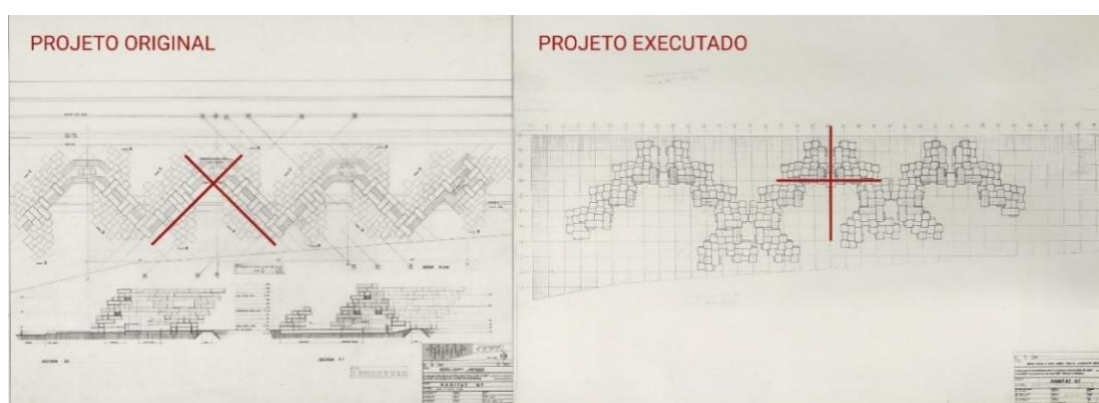
Figura 05. Habitat 67, área C. Diferenças na disposição e orientação das unidades habitacionais

Restrições orçamentárias e sucessivos ajustes de projeto resultaram na execução apenas da área C, posteriormente reformulada e concluída para a Expo 67. Muitas foram as diferenças entre o projeto original e o executado, uma delas é a diferença na orientação e distribuição dos módulos habitacionais (Figura 05). A redução do escopo da edificação construída implicou não apenas na diminuição do porte do empreendimento, mas também na descaracterização parcial do conceito original. A proposta de Moshe Safdie visava a criação de uma comunidade autossuficiente, com amenidades acessíveis a todos os moradores.

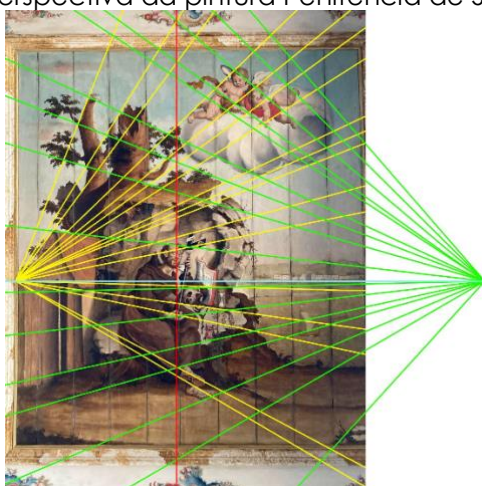
**Figura 1:** Linhas de perspectiva da pintura Penitência de São Francisco de Assis.

Os painéis apresentam pontos de fuga distintos, que orientam a leitura espacial e reforçam aspectos narrativos específicos em cada cena. Na “Penitência de São Francisco”, os pontos de fuga direcionam o olhar para a figura central do santo, criando a sensação de expansão do espaço para além dos limites da pintura. Já em “Agonia e Morte de São Francisco”, a disposição dos pontos fora da cena intensifica o efeito ilusionista e reforça a dimensão transcendental da narrativa.

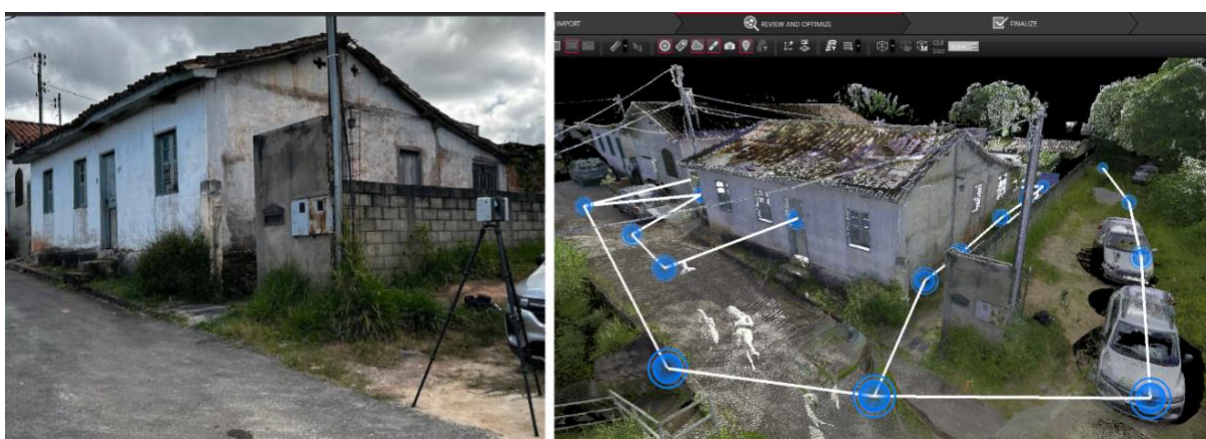
**Figuras 01 e 02:** Processo de captura de realidade. Fonte: Rafael Rigoni, 2025.

A primeira etapa desenvolvida pelo grupo de extensão na edificação em questão foi a elaboração de Dossiê de Conservação e Restauro (Verardo, et al., 2024), contendo aspectos de contextualização, levantamento fotográfico, entrevistas com os proprietários do imóvel e visitas técnicas, contando com consultoria de Eng. Civil. Na sequência, correspondendo à etapa de levantamento cadastral do imóvel, realizou-se a captura de realidade através de *laser scan* e drone – a partir da constatação de que a edificação não apresenta estado de conservação que ofereça segurança para o desenvolvimento de trabalhos prolongados em seu interior, e que métodos convencionais de levantamento (com trenas e croquis) completos<sup>37</sup> levariam a uma exposição a tal cenário de risco. Assim, procedeu-se à captura de realidade, executado pelo Eng. Rafael Rigoni, da empresa Vit, conforme as figuras 01 e 02, a seguir:

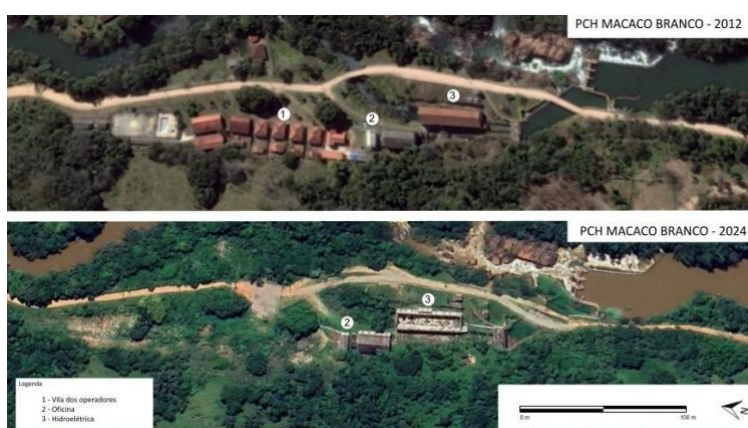
Para compreender o que constituía o conjunto arquitetônico da PCH antes de suas deteriorações, os registros descritivos no processo de estudo de tombamento foram primordiais, que em conjunto com outras fontes possibilitou a identificação prévia dos edifícios. Com o auxílio das imagens históricas disponíveis na plataforma Google Earth pode-se mapear o conjunto que resultou na Figura 2.

Figura 2- Identificação das edificações do conjunto arquitetônico (2012) e o estado atual (2024)

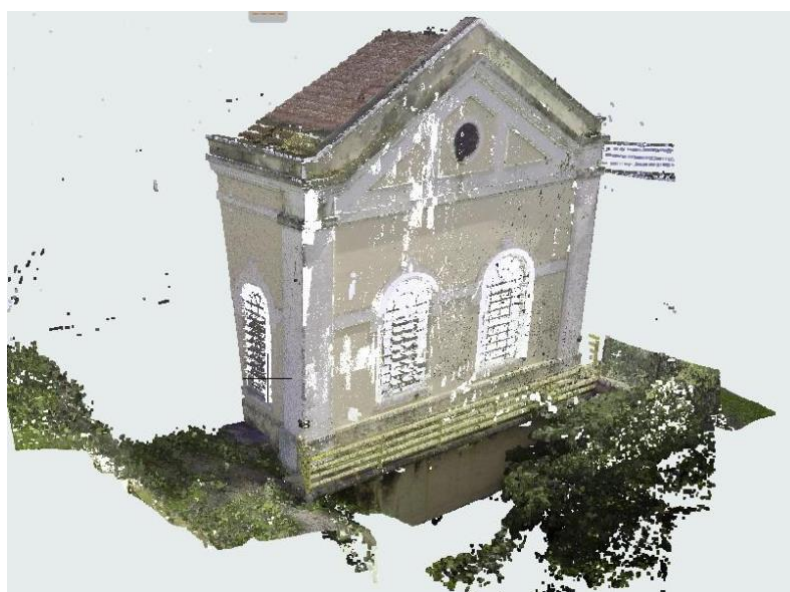
Figura 4- Nuvem de pontos

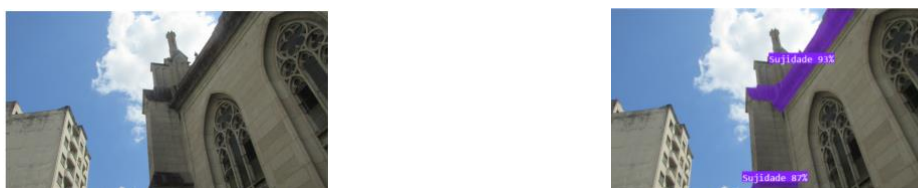
**Figura 4** Imagem original (esquerda), imagem processada no sistema (direita)

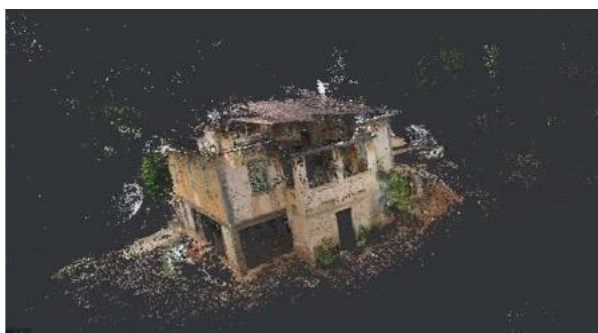
Figura 2 - Nuvem de pontos. Fonte: Mikhaely Souza, 2023.

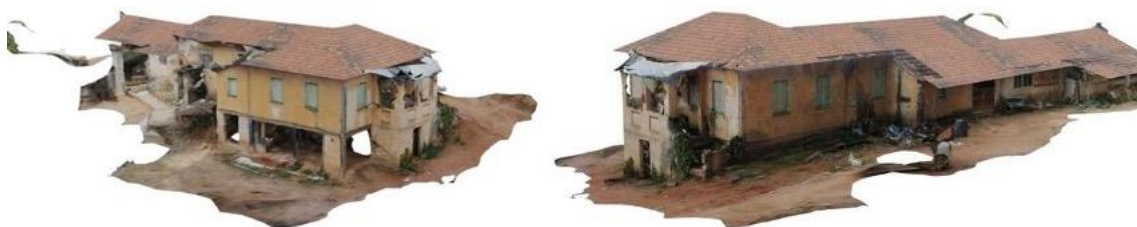
Figura 4 e 5- Modelo 3D gerado através da nuvem de pontos com textura.

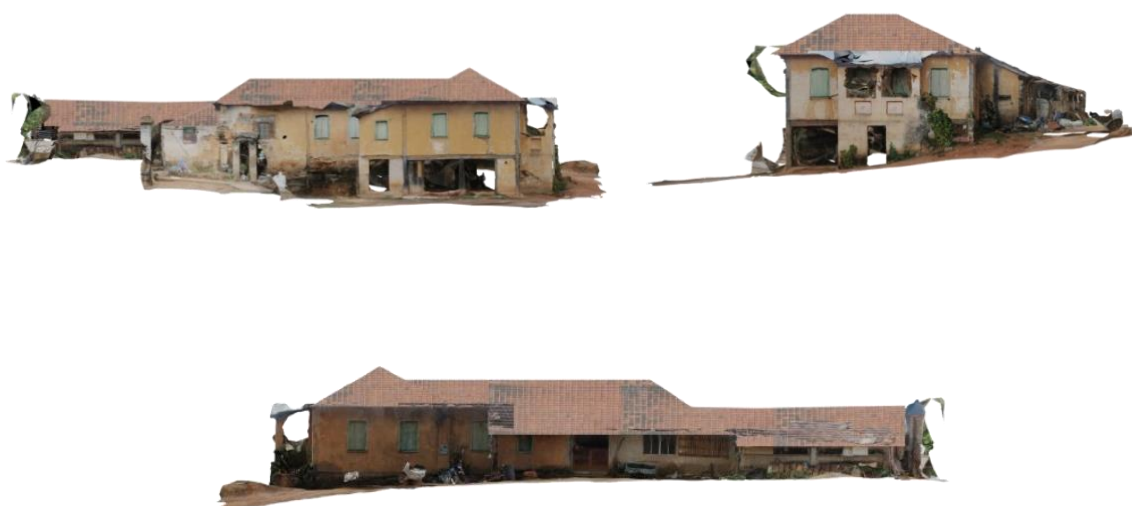
Figura 6, 7 e 8 - Ortofotos. Fonte: Mikhaely Souza, 2023.

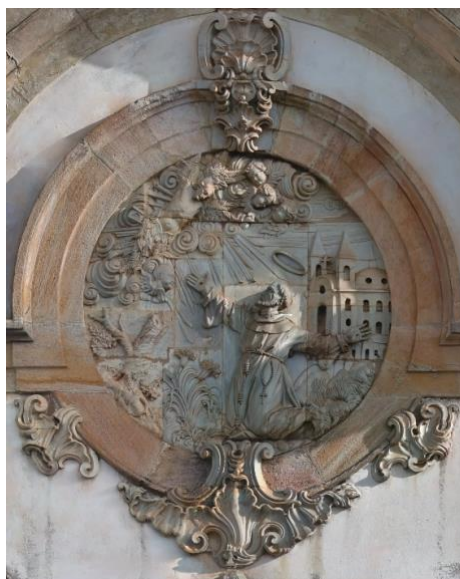
Figura 3: Ortofoto gerada após o processamento

O modelo 3D final que serviu como base para o HBIM foi gerado a partir da integração de três técnicas: fotogrametria de curta distância (com alta resolução de textura), aerofotogrametria (para composição geral) e escaneamento LiDAR via iPhone (para detalhamento da malha 3D). Após a segmentação das partes que compõem o medalhão, o modelo foi exportado para o programa Blender, onde recebeu a textura da ortofoto gerada em alta resolução (Figura 3), e onde as patologias identificadas no medalhão foram mapeadas em diferentes camadas de cores associadas a ficha de danos. O arquivo servirá de base para vinculação aos demais metadados históricos e dos outros estudos realizados no projeto, conforme os princípios da metodologia HBIM.

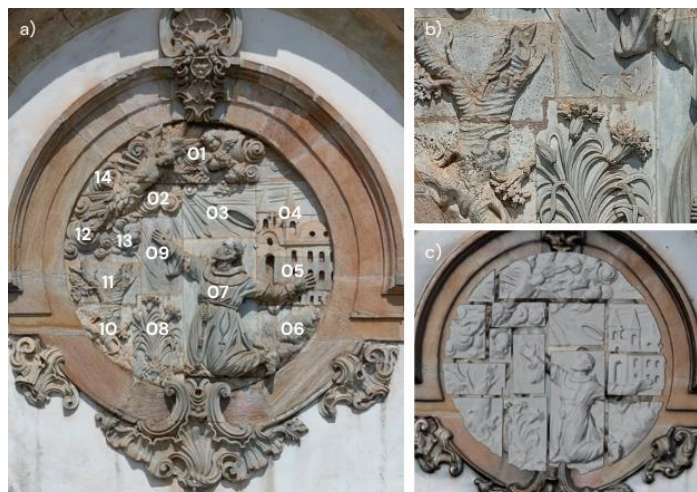
Figura 01. a) Divisão de UEs do medalhão; b) Limites definidores das UEs; c) Divisão do modelo em UEs. Fonte: Autora, 2025

A decisão de definir as UEs a partir das divisões físicas correspondentes às pedras talhadas que compõem o medalhão mostrou-se vantajosa por respeitar a lógica construtiva original da obra. Cada pedra constitui uma unidade funcional e estrutural autônoma, com limites claros e facilmente identificáveis, refletindo o processo de execução em que cada bloco foi individualmente trabalhado para compor o conjunto escultórico. Essa segmentação tem permitido o registro detalhado de patologias específicas em cada elemento, favorecendo uma documentação mais precisa e contextualizada, além de reduzir a subjetividade do processo e facilitar diagnósticos pontuais que podem orientar ações de conservação e restauro. Embora o estudo ainda esteja em desenvolvimento, os resultados preliminares já evidenciam o potencial dessa abordagem para ampliar a compreensão do objeto patrimonial.
